Falzkleben im automobilen Rohbau

Prof. Dr.-Ing. Reimund Neugebauer, Dipl.-Ing. Fred Jesche,
Dipl.-Ing. (FH) Sandra Menzel, Dipl.-Ing. Karsten Richter,
Fraunhofer Institut für Werkzeugmaschinen und Umformtechnik Chemnitz -
Prof. Dr. rer. nat. Bernd Mayer, Dr. rer. nat. Holger Fricke, B.Sc. Ivo Fabian Neumann,
Fraunhofer Institut für Fertigungstechnik und Angewandte Materialforschung Bremen

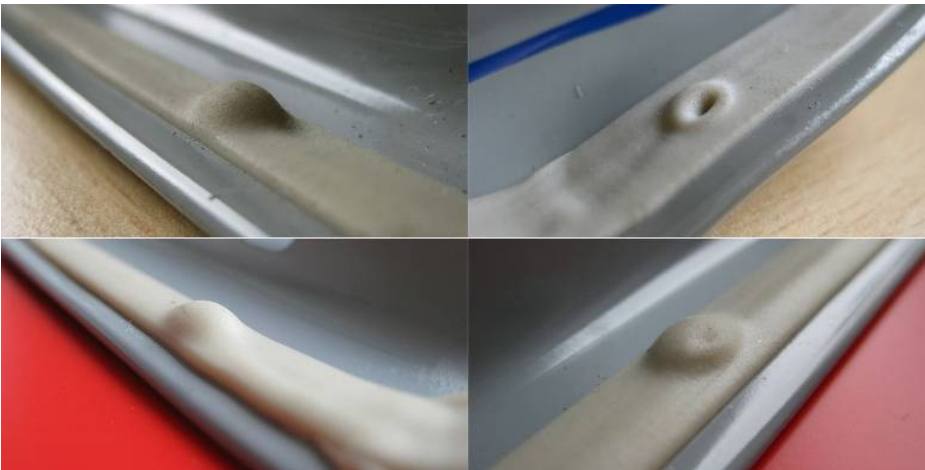
Die Fehlerstellen in der Nahtabdichtung stellen ein bisher ungelöstes Problem dar und sind nach Einschätzung zahlreicher Anwender der Falzklebetechnologie das kritischste der genannten Probleme. Die Ursachen der Blasenbildung sind nicht geklärt und können somit nicht systematisch verhindert werden.

Fehlerstellen in der Nahtabdichtung

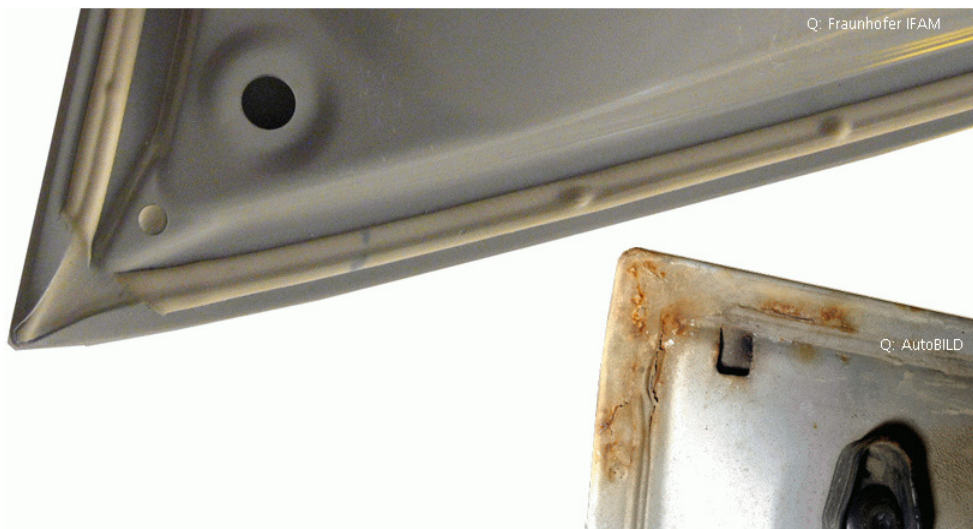
Fehlerstellen in der Nahtabdichtung und Korrosion als Folge

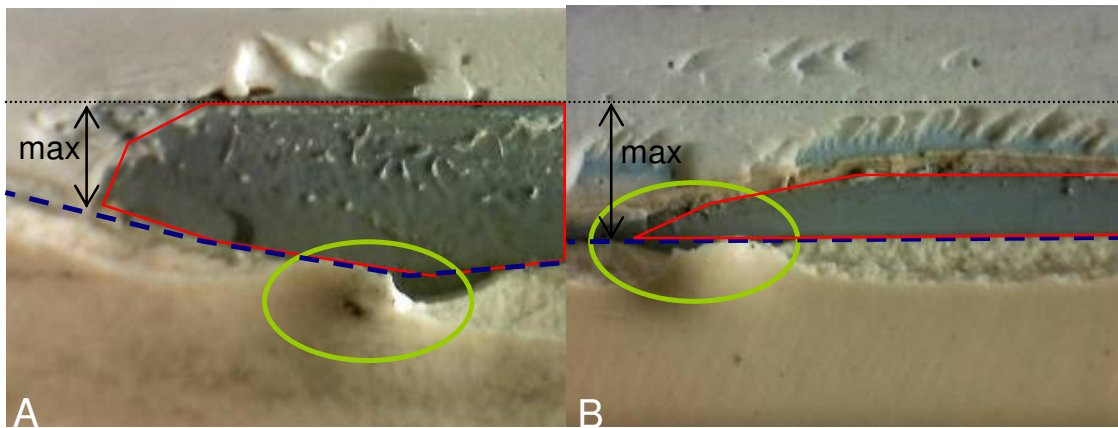
Fertigungsbedingte Abweichung des Füllgrades des strukturellen Falzklebstoffes und erfolgter KTL-Umgriff.

Die mit A + B bezeichneten Fotografien zeigen die Klebstoffverteilung im Bereich einer Schwankung der Klebstofffüllung im Falz. Die schwarz gepunktete Linie kennzeichnet den Verlauf der Beschnittkante des Innenteiles. Die blau gestrichelte Linie den entsprechenden Verlauf der Beschnittkante des Außenteiles. Die rot umrandete Fläche beschreibt den Bereich der Kavität mit erfolgtem KTL-Umgriff. Die Fehlstelle in der Nahtabdichtung ist mit einem grünen Oval gekennzeichnet. Auf der jeweils linken Seite der Fotografien entspricht der Füllgrad des Klebstoffes den maximalen (max) konstruktiven Vorgaben.

Den beiden Abbildungen A+B ist zu entnehmen, dass im Bereich der Füllgradschwankung eine Fehlstelle in der Nahtabdichtung zu erkennen ist (grüne Kennzeichnung). Ein häufig identifiziertes Fehlerbild ist durch Fotografie B beschrieben, hier befindet sich die Fehlstelle unmittelbar am Wechsel des maximalen Füllgrades zu geringeren Füllgraden.

Ursache für die Klebstoffverarmungen im Falzspalt sind Fehler bei der Klebstoffapplikation in Hinblick auf Position und Volumenstrom (Unterdosierung). Des Weiteren können Strömungsvorgänge beim Schachteln der Blechbauteile die Verteilung des Klebstoffes beeinflussen. Zusätzlich können weitere Abweichungen bei der Klebstoffverteilung zu einem geöffneten Spalt führen. So wurde bei einer der untersuchten Proben ein Klebstoffklecks (keine Verbindung zum übrigen Klebstoff in der Falzung) als Ursache für die Öffnung des Falzspaltes ausgemacht.

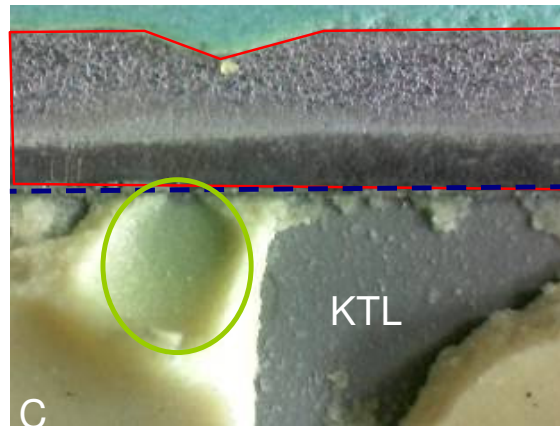
Der Falzspalt kann soweit geschlossen sein, dass kein flüssiger KTL-Lack in den Spalt eindringen kann. Der mit C markierten Fotografie kann eine entsprechende Klebstoff- und KTL-Lackverteilung entnommen werden. Deutlich ist die metallfarbene, unbeschichtete Oberfläche innerhalb des Falzbereiches ersichtlich (rote Markierung). Zum Vergleich wurde in der unteren rechten Hälfte der Fotografie die Nahtabdichtung entfernt und die KTL-beschichtete Oberfläche sichtbar gemacht (Kennzeichnung "KTL"). Auf der unteren linken Seite ist eine Fehlstelle in der Nahtabdichtung (grüne Markierung) zu erkennen.

Fehlerbild bei gleichmäßiger Verteilung des Klebstoffes und nicht erfolgtem KTL-Umgriff. Die rot markierte Fläche kennzeichnet die Kavität innerhalb der Falznahtklebung. Deutlich ist die unbeschichtete metallische Oberfläche des Bleches zu erkennen. Mit KTL ist der beschichtete Bereich des Bauteiles unter der Nahtabdichtung gekennzeichnet. Die blau gestrichelte Linie beschreibt den Verlauf der Beschnittkante des Außenteils. Mit einem grünen Oval ist die Fehlstelle (Blase) in der Nahtabdichtung gekennzeichnet.

Unter den gegebenen geometrischen Randbedingungen hat sich ein konkaver Meniskus aus KTL-Lack am Eingang zum Falzspalt zwischen Beschnittkante des Außenteiles und der Oberfläche des Innenteiles ausgebildet. Der KTL-Lack koagulierte auf den Blechteilen und verschiebt den vorhandenen, minimalen Falzspalt. Bei der Fehlstelle auf der linken Seite der Fotografie ist dieser Meniskus unterbrochen. Diese Unterbrechung fungiert als Düse, so dass der aufgrund der Temperaturerhöhung angestiegene Druck innerhalb der Falzklebung hier eine Bewegung/Deformation der Nahtabdichtung bewirkt. Hierdurch entsteht die Fehlstelle in der Nahtabdichtung (grüne Markierung).

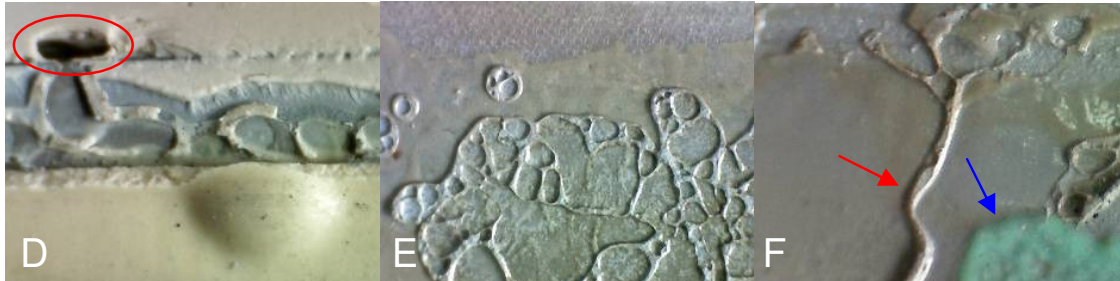
Exemplarische Auswahl von Fotografien der phänomenologischen Untersuchungen der industriellen Bauteile mittels Binokular. Bei allen Abbildungen befindet sich die Falzwurzel am oberen Bildrand.

Fotografie D zeigt schaumartige Strukturen sowie eine Kanalbildung im Klebstoff durch eingeschlossene Luft in der Falzwurzel (rote Markierung). Fertigungsbedingte Abweichungen seitens der Verteilung des KTL-Lackes sind den Abbildungen E und F zu entnehmen. Aufgeschäumter KTL-Lack (E) sowie eine begrenzende Struktur durch ausgehärteten KTL-Lack (rot) innerhalb des Falzes und Klebstoffflecks (blau).

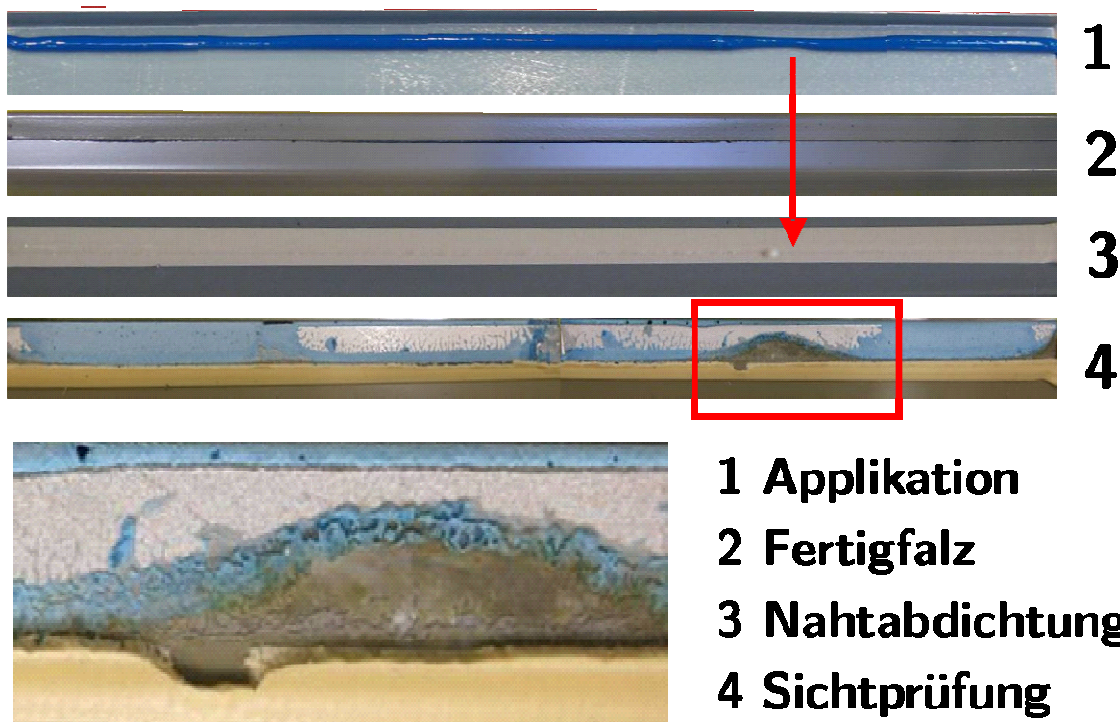
Im folgenden Bild ist ein Beispiel für eine vergleichende Gegenüberstellung der so entstandenen Fotodokumentation dargestellt. Aufgezeigt sind die vier Schritte der Fotodokumentation. Ersichtlich ist der Zusammenhang zwischen der lokalen Füllgradschwankung und einer Klebstoffunterdosierung sowie der Entstehung einer Fehlstelle in der Nahtabdichtung (Pfeil). Unten links ist der fehlerhafte Bereich der Falznahtklebung vergrößert dargestellt.

Exemplarische Darstellung der Fotodokumentation eines prozessnahen Probefalzes
