Schallemissionsmessungen während der Durchführung von Zugversuchen an GFK-Proben

Bianca WEIHNACHT¹, Eberhard SCHULZE¹, Alexander PIETZSCH¹,
Lars SCHUBERT¹, Adriaan VANDENBRANDE², Burkhard CERBE²,
Karl-Walter BORCHERS³

¹ Fraunhofer-Institut für Keramische Technologien und Systeme, IKTS, Dresden

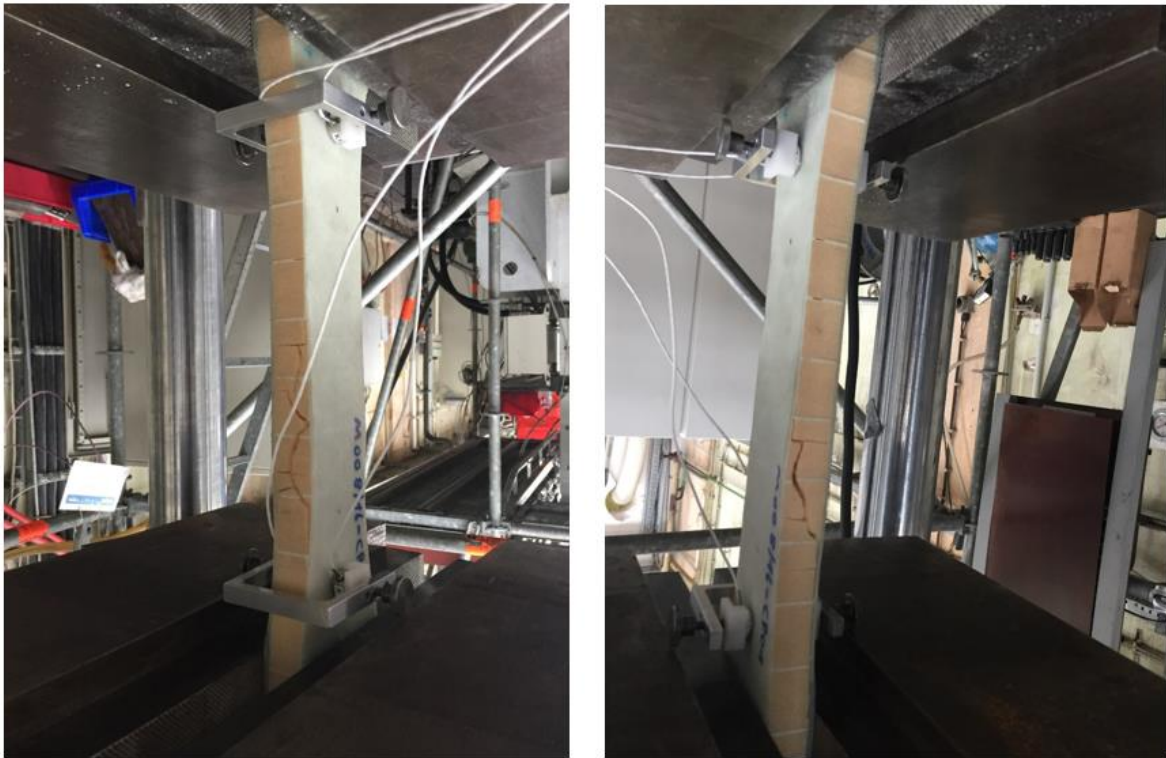
Abbildung 2: Zug-Druck-Versuch zum Zeitpunkt des Strukturversagens - Probe CP01

Im Folgenden sind exemplarisch die Ergebnisse für die Probe CP 1 dargestellt. In den Fotos des Versuchs (Abbildung 2) sind deutlich die Risse im Schaumkern der Probe nach dem Strukturversagen zu erkennen.

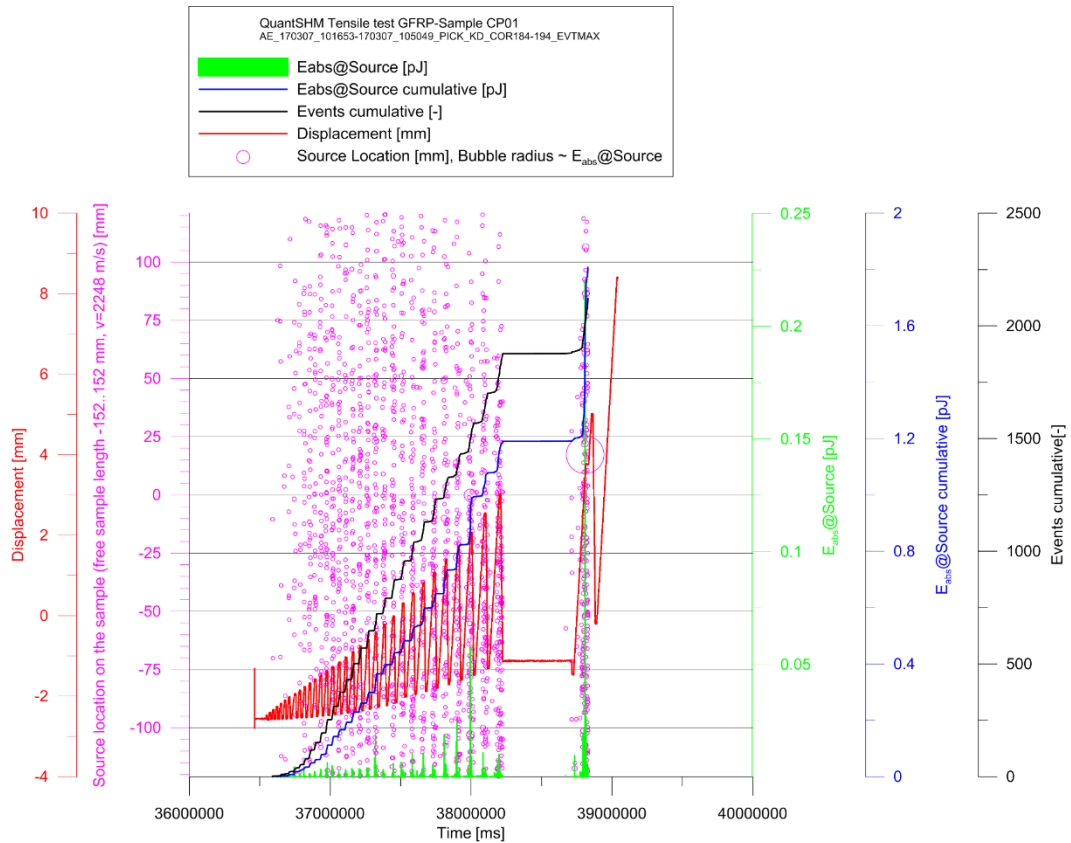
Abbildung 3: Ergebnisse Probe CP01 - Verlauf des Weges (rot), Quellort mit Energieabhängigkeit (magenta)

Die Auswertung der Schallemissionsdaten ist in den folgenden Abbildungen dargestellt. Abbildung 3 zeigt in Rot den Verlauf des Weges, dessen statischer Anteil durch Schwächung des Materials während des Versuches zunimmt. Die Größe der Kreise linear georteter Emissionen in Magenta ist zu der an den Quellort rückgerechneten Energie der Burstsignale proportional. Die Darstellung wird durch die Kurven der kumulierten Eventanzahl in Schwarz und die kumulierte Burstenergie am Quellort in Blau ergänzt. Das grüne Balkendiagramm erlaubt die Betrachtung der Burstenergie zu den einzelnen Versuchszeiten. Der Versuch wurde unterbrochen, was sich in allen Kurven erkennen lässt. Bei Bruch nehmen der Weg und auch die Burstenergie stark zu.

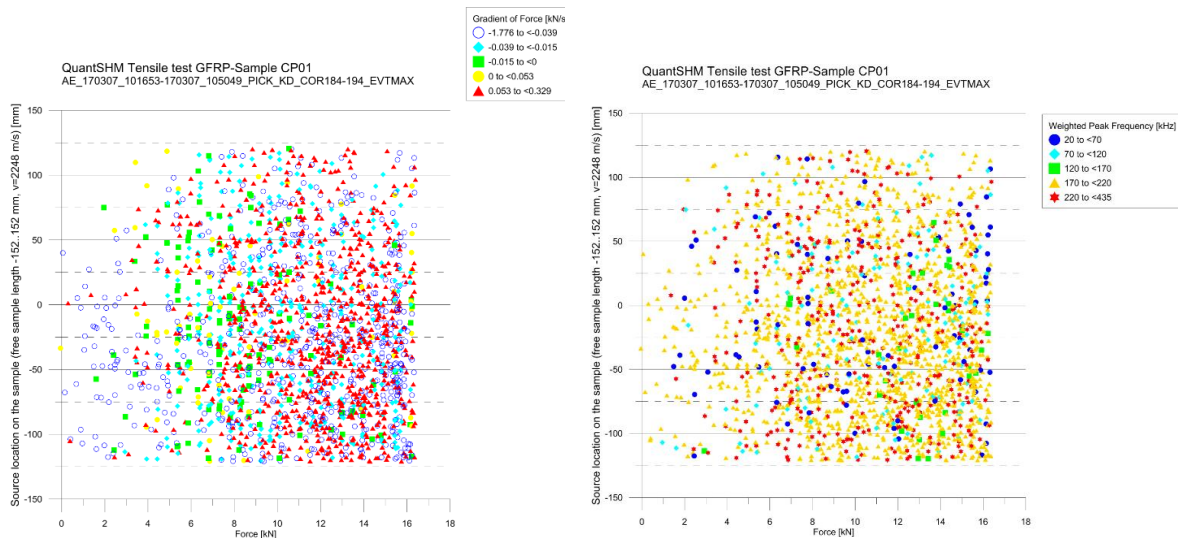
Farbkodierung: Kraftgradient

Farbkod.: Gewichtete Vorzugsfrequenz

Abbildung 4: Ergebnisse Probe CP01 – Lokalisations-Kraft-Plot mit der farbcodierten Abhängigkeit vom Kraftgradienten (links) und der Gewichteten Vorzugsfrequenz der Bursts (rechts)

Akustische Emissionen in Zug- und Entlastungsphasen sowie in den verschiedenen Stadien des Probenversagens können unterschiedlichen Wirkmechanismen zugeordnet werden, die sich in unterschiedlichem Frequenzinhalt der Events abzeichnen. In Abbildung 4 sind die Schallemissionsparameter in Abhängigkeit von der Kraft (im Gegensatz zu Abbildung 3 mit Zeitverlauf) zu sehen.

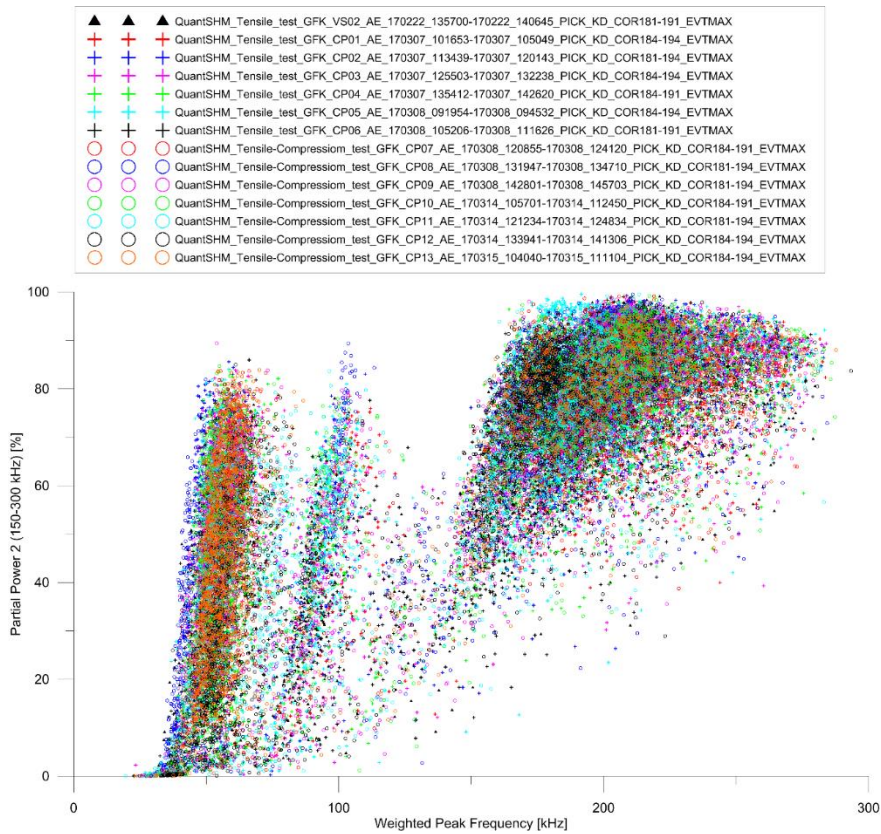
Abbildung 5: Partielle Leistung der Burstsignale in Abhängigkeit von ihrer Gewichteten Vorzugsfrequenz

In Abbildung 5 eine Zusammenfassung der Versuchsergebnisse zu sehen, die eine Clusterung und damit eine Bewertung der Schadensmechanismen erlaubt. Die Cluster im Parameterraum aus Gewichteter Vorzugsfrequenz (WPF) und partieller Leistung 2 (150-300 kHz) der Bursts bilden unterschiedliche Quellmechanismen des Probenversagens ab. Niedrige WPF-Werte <150 kHz weisen auf Matrixversagen/ Delaminationen/ Reibvorgänge hin, wohingegen hohe WPF-Werte >150 kHz Faser-Matrix-Versagen und Faserbrüchen zuzuordnen sind. Die Zuordnung eines mittleren Clusters zwischen 70 kHz und 150 kHz zu spezifischen Quellmechanismen fällt schwer.

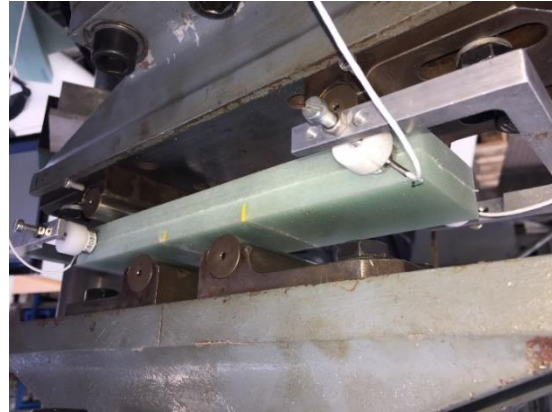
Vor dem Versuch

Nach dem Strukturversagen (weiße Trennschicht in der Mitte)

Abbildung 7: Probe VPB 13

Im Weiteren wurde exemplarisch die Probe VPB 13 ausgewählt. Abbildung 7 zeigt links die Probe zu Beginn des Versuchs und rechts nach dem Versagen. Deutlich ist die weiße Trennfläche in der Mitte nach dem Versagen der Probe zu erkennen.

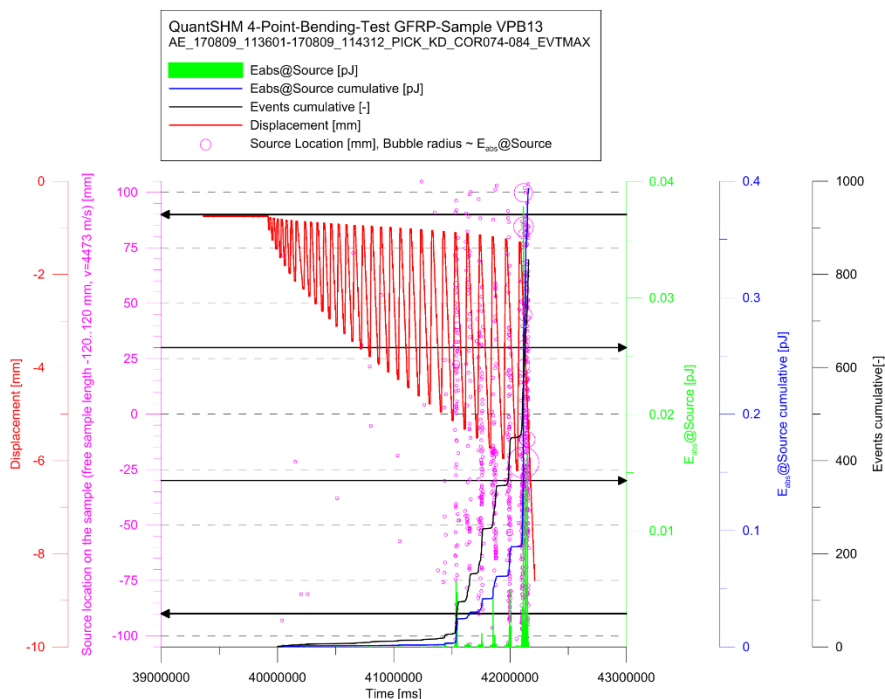
Abbildung 8: Ergebnisse Probe VPB13 - Verlauf des Weges (rot), Energieabhängigkeit (magenta)

Abbildung 8 zeigt in Rot den Verlauf des Weges, dessen statischer Anteil durch die Schwächung des Materials während des Versuches zunimmt. Magenta Kreise kennzeichnen den Ort und den Energiegehalt der Burstsignale im Ergebnis linearer Ortung und Parameterextraktion. Die kumulierten Events sind als schwarze und die kumulierte Energie am Quellort als blaue Kurve dargestellt. Das grüne Balkendiagramm erlaubt die Betrachtung der Burstenergie zu den einzelnen Versuchszeiten. Akustische Emissionen in Zug- und Entlastungsphase sowie in den verschiedenen Stadien des Probenversagens können unterschiedlichen Wirkmechanismen zugeordnet werden, die sich in unterschiedlichem Frequenzinhalt der Ereignisse abzeichnen. In Abbildung 9 sind die Schallemissionsparameter in Abhängigkeit von der Position auf der Probe zu sehen.

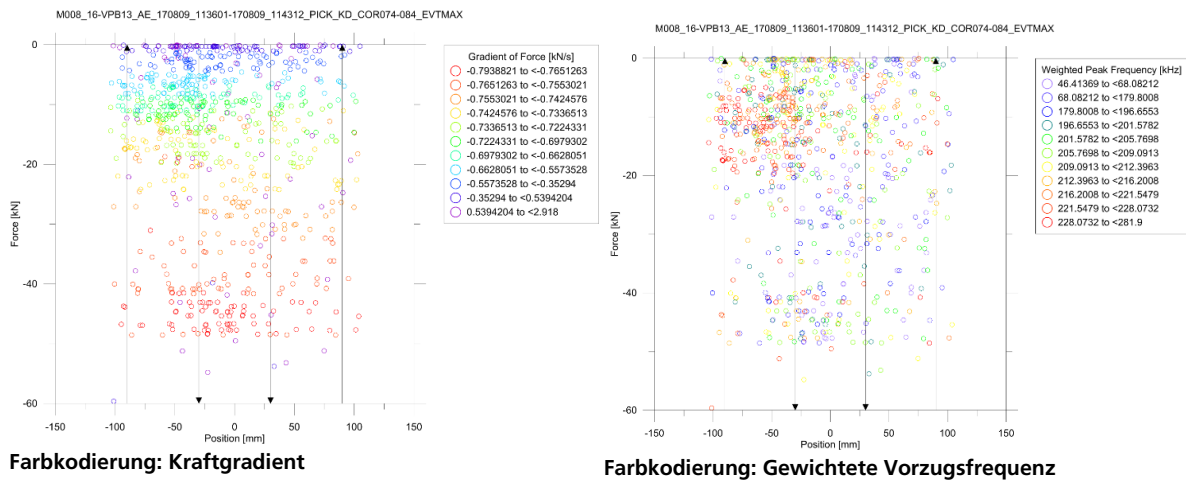
Abbildung 9: Ergebnisse Probe VPB13, Lokalisations-Kraft-Plot mit der farbcodierten Abhängigkeit vom Kraftgradienten (links) und der Gewichteten Vorzugsfrequenz der Bursts (rechts)
